**São Salvador do Mundo. Interpretação de um edifício medieval  
através da Arqueologia da Arquitetura**

**Dissertação de Mestrado em Arqueologia**

**Abril, 2014**

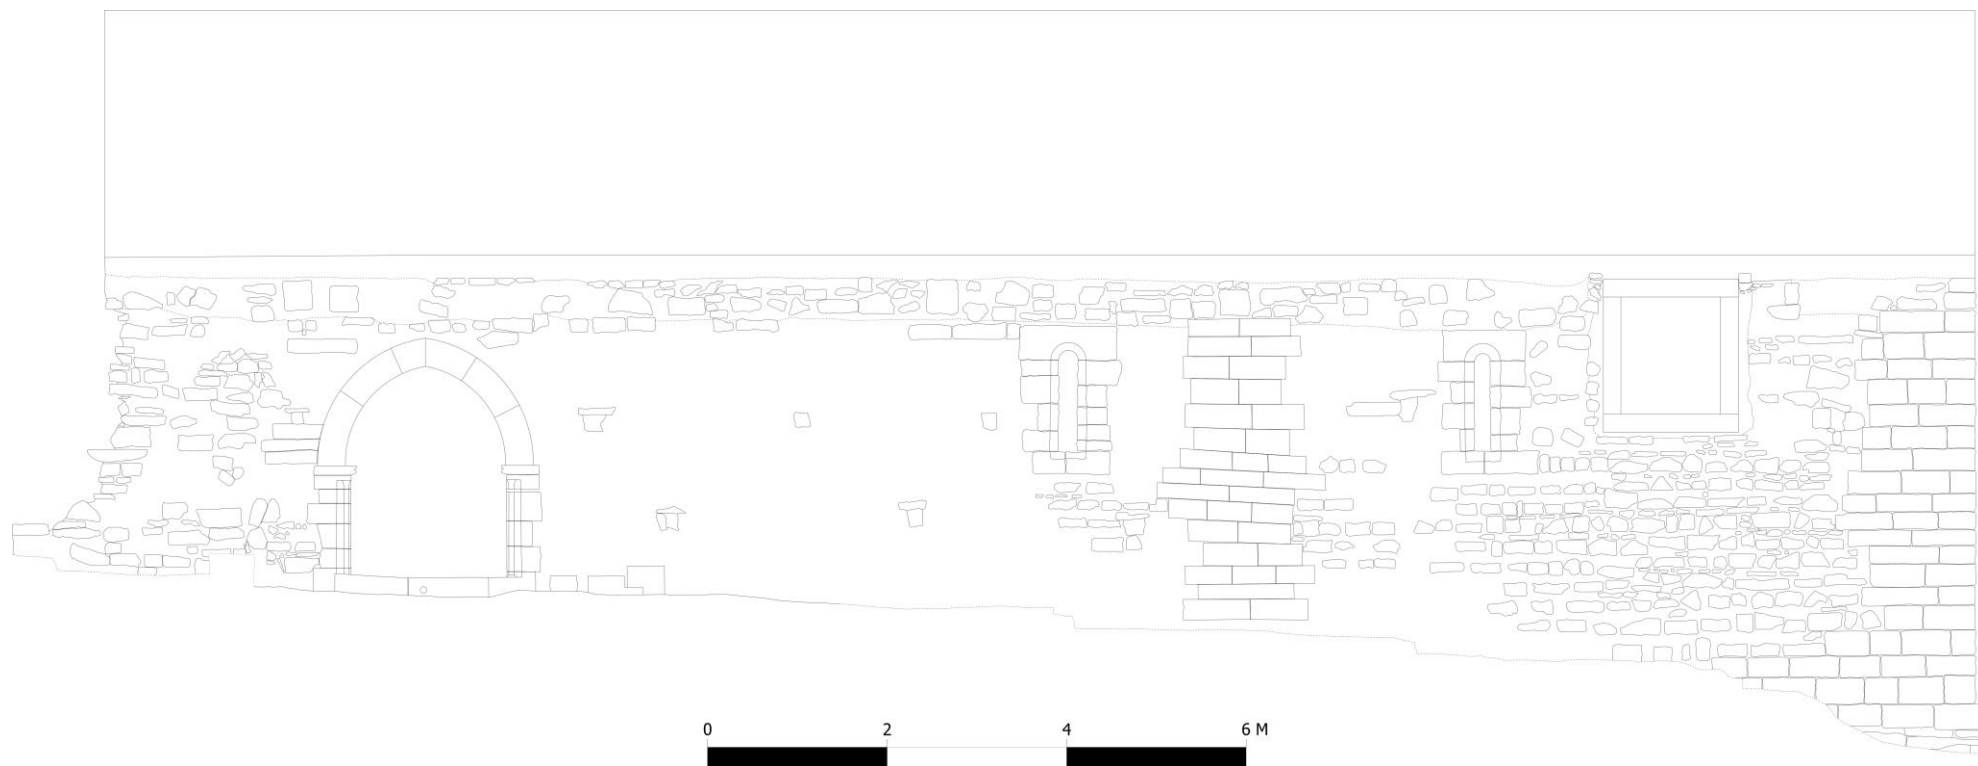
*Figura 59 - Alçado Norte do edifício medieval de São Salvador. Alçado nº1*

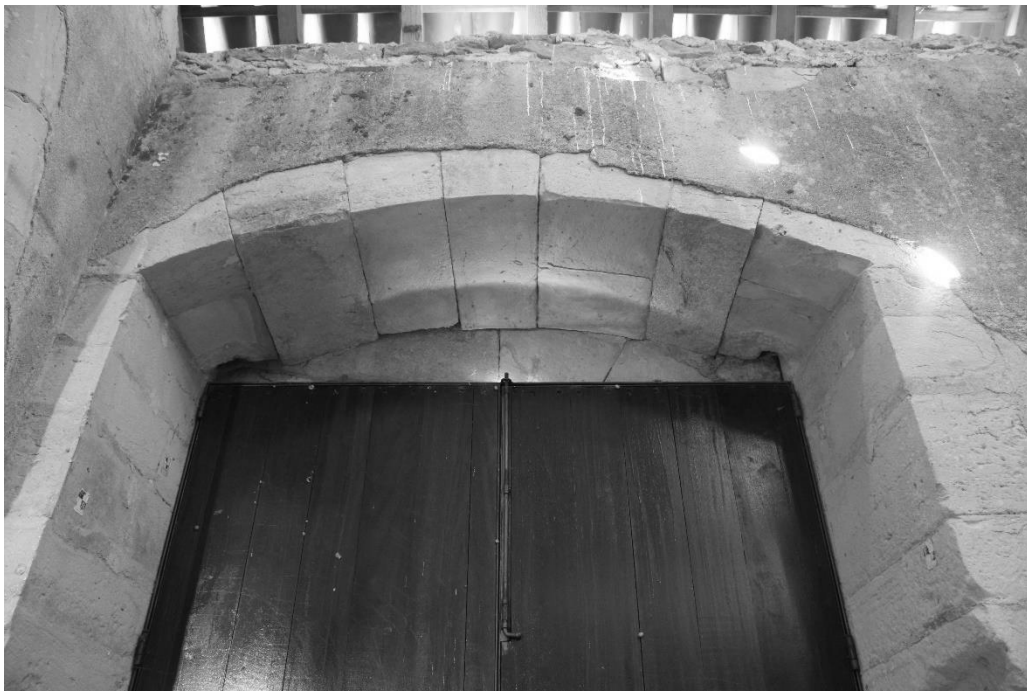
*Fotografia 18 - Pormenor do arco rebaixado do lado interior do acesso ao edifício.*

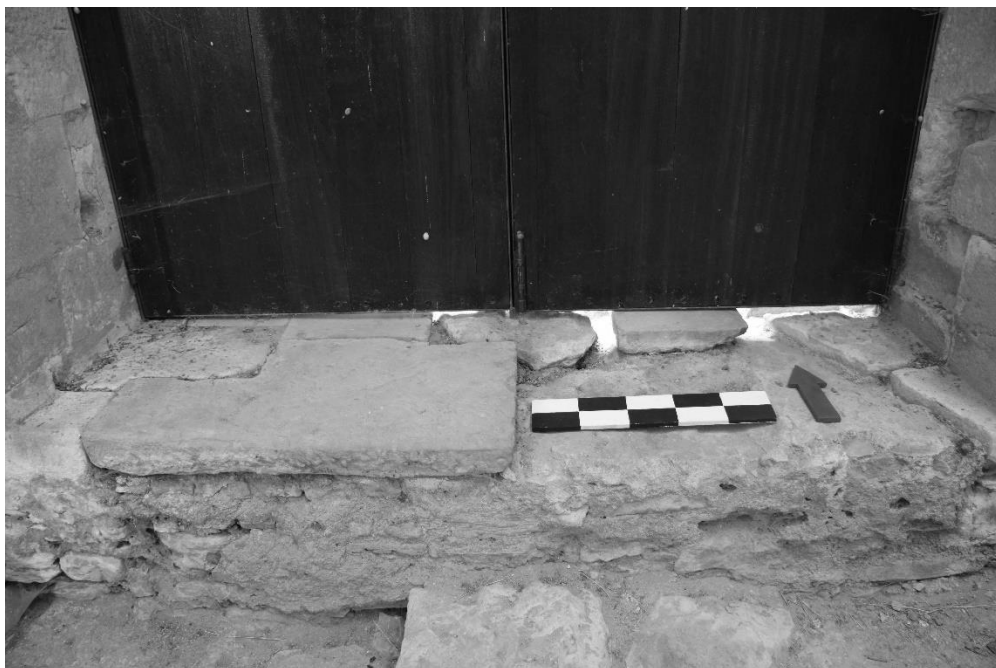
*Fotografia 19 - Pormenor das lajes que formam a soleira do acesso ao edifício.*

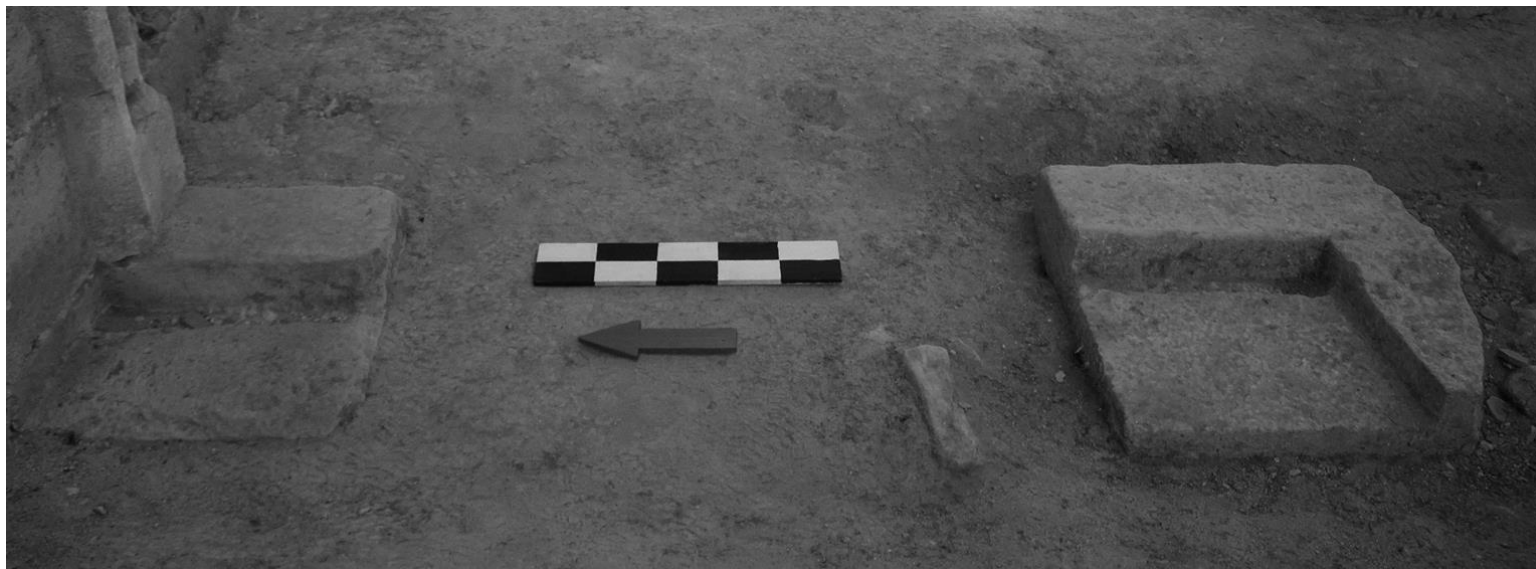
*Fotografia 25 – Limites da passagem interior (hoje eliminada) entre os dois compartimentos do edifício de São Salvador.*

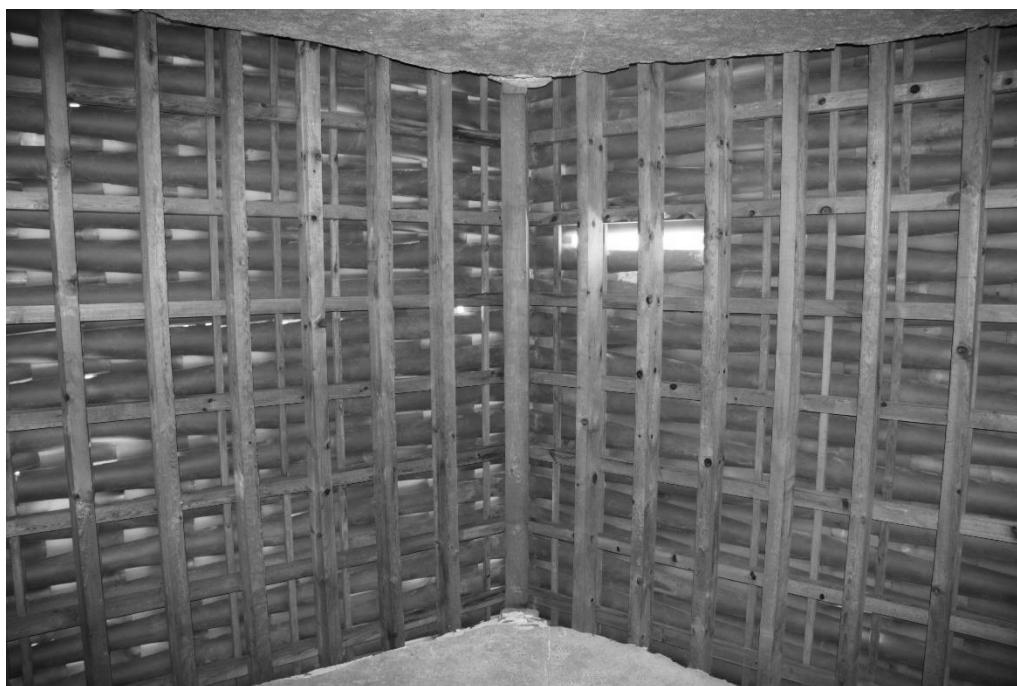
*Fotografia 47 - Pormenor da estrutura de madeira que serve de suporte à atual cobertura do edifício.*

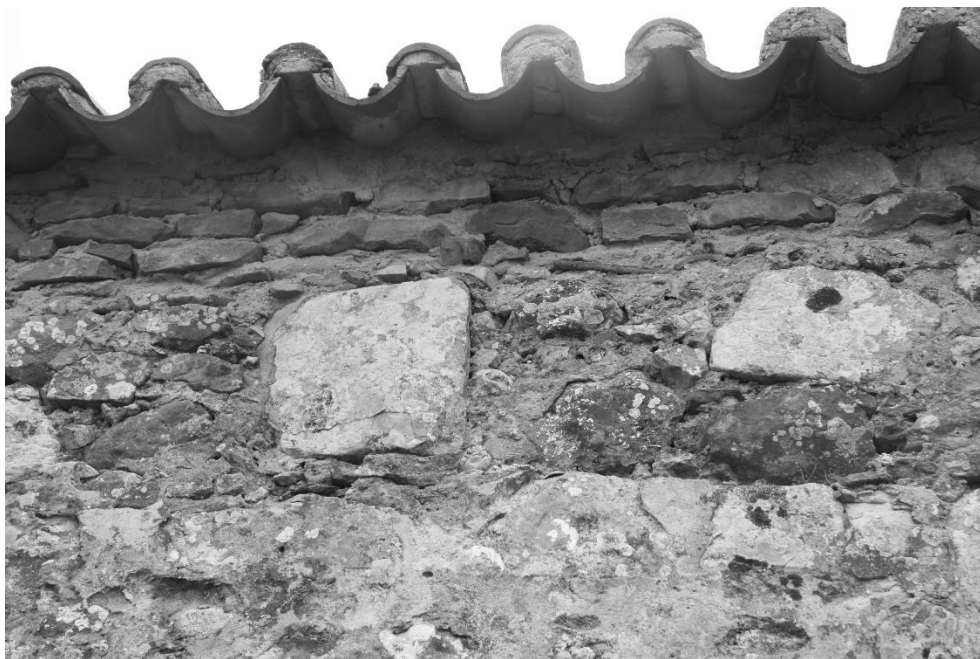
*Fotografia 65 - Relações estratigráficas entre as U.E.M. 103, 102 e 101*

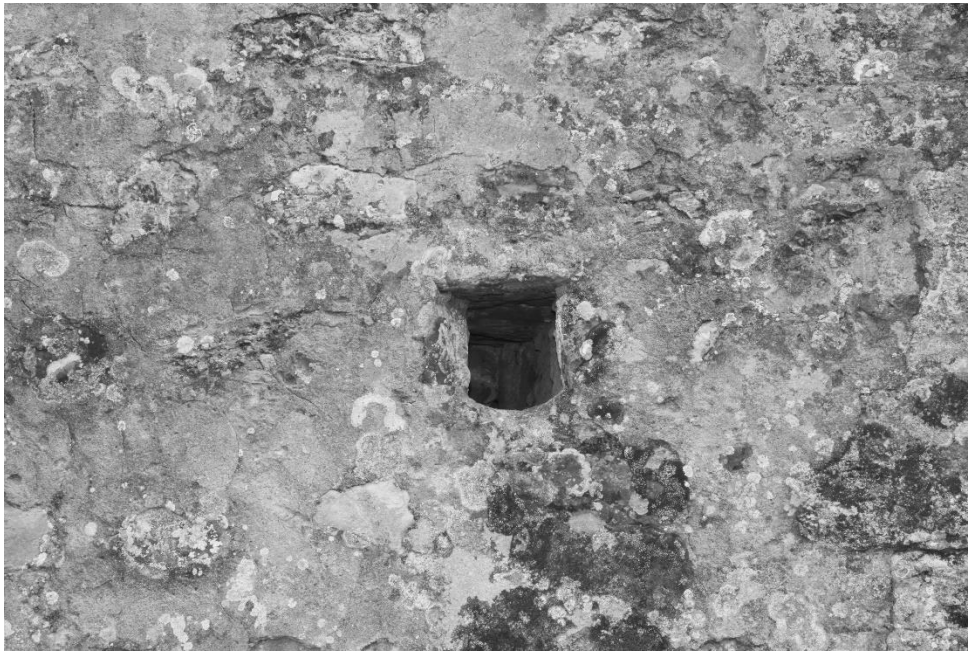
*Fotografia 68 - Exemplo de buraco de andaime presente no alçado Norte.*

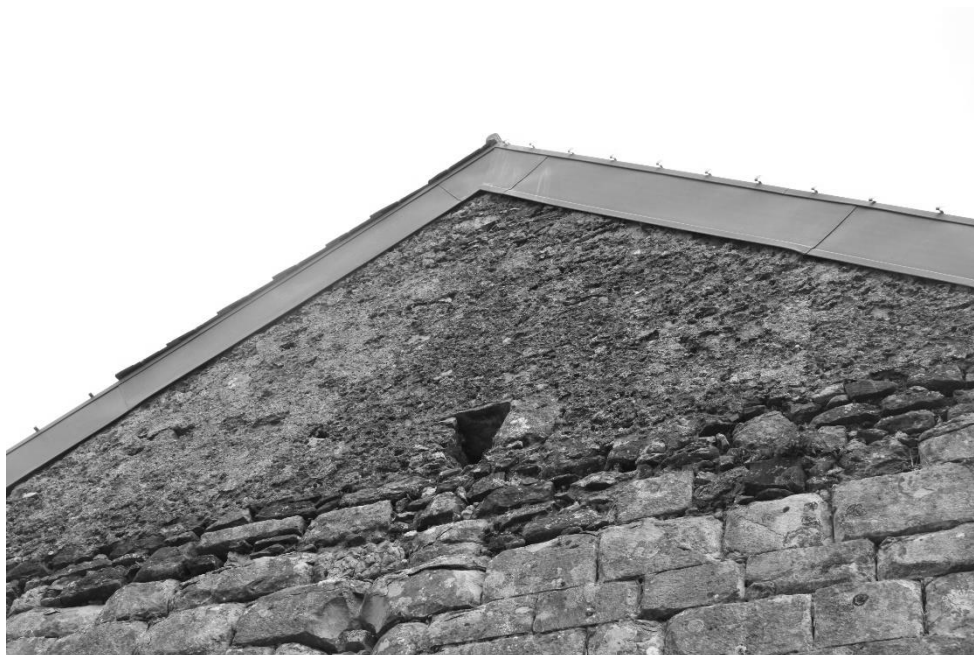
*Fotografia 72 - Relações estratigráficas entre as U.E.M. 202, 209, 206, 207, 208*

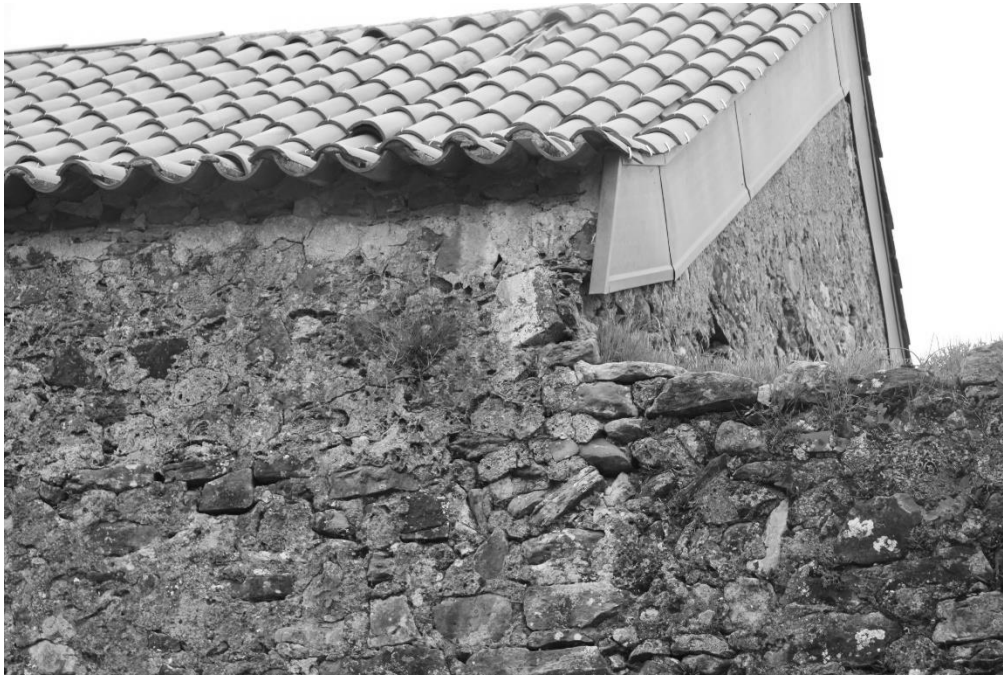
*Fotografia 78 - Alçado Sul. Relação estratigráfica entre as U.E.M. 301, 303, 326*

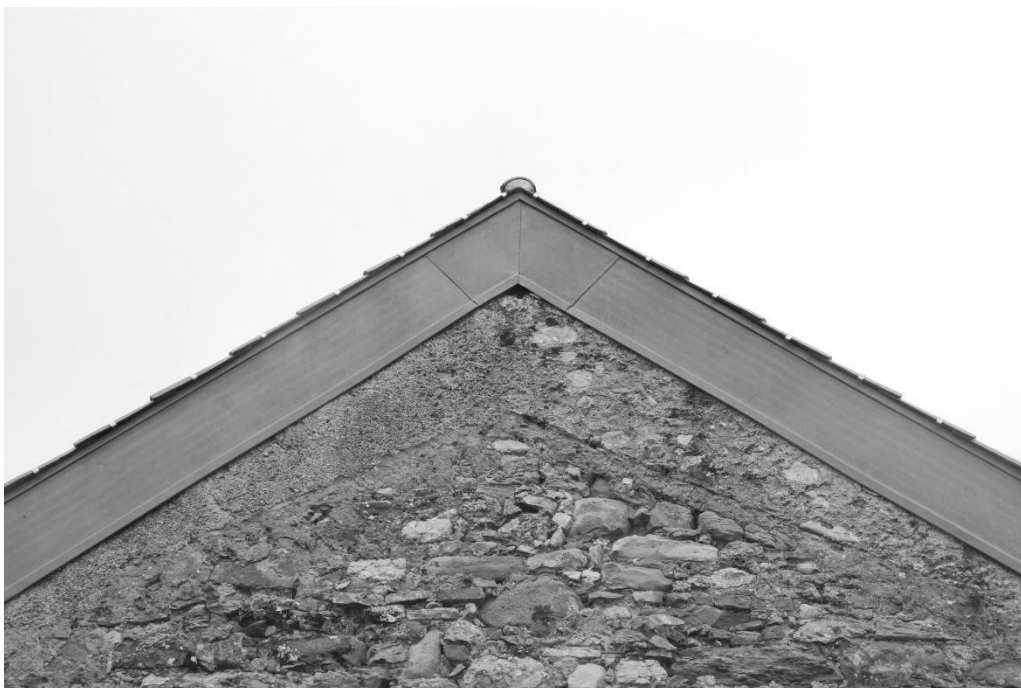
*Fotografia 80 - Relações estratigráficas entre as U.E.M. 401, 402, 403.*
